INVENTAIRE AMIANTE
Ecole « La Farandole »
Chaussée Saint-Pierre, 193
1040 Etterbeek
Référence GASB13.14414/7
20 juin 2014

INVENTAIRE AMIANTE EN VUE DE

DEMOLITION
X	TRANSFORMATION

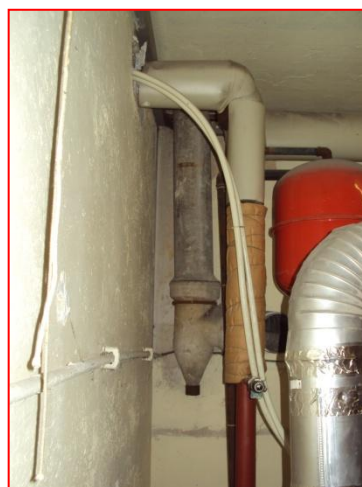
Fiche n°1

Numéro du matériau/échantillon : :	01
Référence bâtiment/étage/local :	Conciergerie, cave, -1
Type de matériau :	Conduit en fibrociment
Localisation :	voir plan de localisation
Nombre de prélèvements :	-
Référence rapport analytique :	-
Zone de prélèvement dans le matériau :	-
Méthode de fixation:	Ciment
Quantité estimée :	7 m

X	Pas de dégât
	Erodé, légèrement endommagé
	Fortement Endommagé (en différentes sections)

Visible et accessible
X	Non visible et inaccessible

X	Oui (MCA, MCCA)	Type d'amiante	Nom commercial (si connu) :
	Supposée (MSCA)	- Chrysotile	Eternit
		- Amosite	
		- Crocidolite

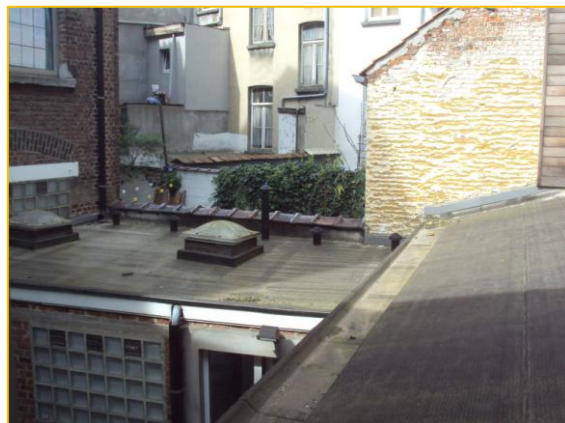
Fiche n°2

Numéro du matériau/échantillon : :	02
Référence bâtiment/étage/local :	Ancien vestiaires et cuisine, toit
Type de matériau :	Roofing
Localisation :	voir plan de localisation
Nombre de prélèvements :	-
Référence rapport analytique :	-
Zone de prélèvement dans le matériau : :	-
Méthode de fixation:	Colle
Quantité estimée :	30 m ²

X	Pas de dégât
	Erodé, légèrement endommagé
	Fortement Endommagé (en différentes sections)

Oui (MCA, MCCA)
X	Supposée (MSCA)

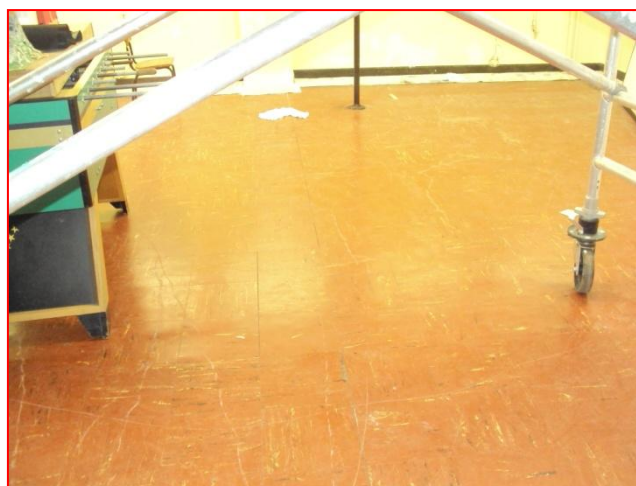
Fiche n°3

Numéro du matériau/échantillon :	001
Référence bâtiment/étage/local :	Garderie, 0
Type de matériau :	Colle de dalle de sol "Floorflex"
Localisation :	voir plan de localisation
Nombre de prélèvements :	1
Référence rapport analytique :	14274-001-001
Zone de prélèvement dans le matériau :	Toute l'épaisseur
Méthode de fixation:	Colle
Quantité estimée :	30 m²

Pas de dégât
X	Erodé, légèrement endommagé
	Fortement Endommagé (en différentes sections)

X	Oui (MCA, MCCA)
	Supposée (MSCA)

Type d'amiante
X	Chrysotile
	Amosite
	Crocidolite

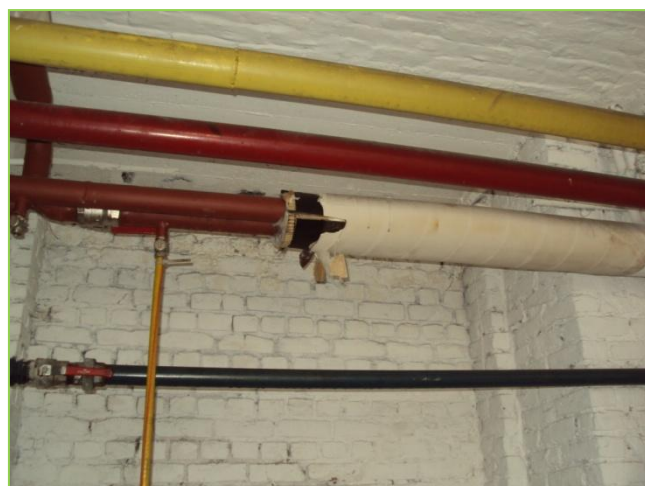
Fiche n°4

Numéro du matériau/échantillon :	002
Référence bâtiment/étage/local :	Salle Chaufferie, -1
Type de matériau :	Plâtre de calorifuge ⁷
Localisation :	voir plan de localisation
Nombre de prélèvements :	1
Référence rapport analytique :	14274-001-002
Zone de prélèvement dans le matériau :	Toute l'épaisseur
Méthode de fixation:	Plâtre
Quantité estimée :	8 m

X	Pas de dégât
	Erodé, légèrement endommagé
	Fortement Endommagé (en différentes sections)

Oui (MCA, MCCA)		Type d'amiante		Nom commercial (si connu) :
	Supposée (MSCA)	-	Chrysotile		
		-	Amosite		
X	NON	-	Crocidolite

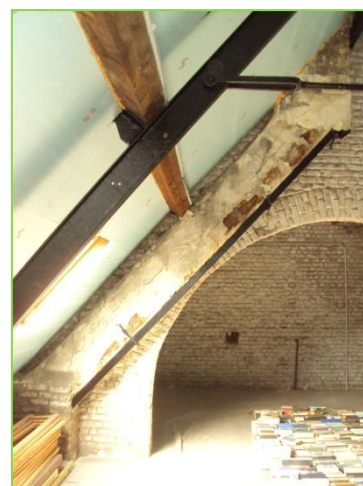
Fiche n°5

Numéro du matériau/échantillon : :	003
Référence bâtiment/étage/local :	Grenier, +3
Type de matériau :	Poussière de calorifuge
Localisation :	voir plan de localisation
Nombre de prélèvements :	1
Référence rapport analytique :	14274-001-003
Zone de prélèvement dans le matériau : :	Frottis
Méthode de fixation:	-
Quantité estimée :	-

X	Pas de dégât
	Erodé, légèrement endommagé
	Fortement Endommagé (en différentes sections)

Oui (MCA, MCCA)		Type d'amiante		Nom commercial (si connu) :
	Supposée (MSCA)	-	Chrysotile		
		-	Amosite		
X	NON	-	Crocidolite

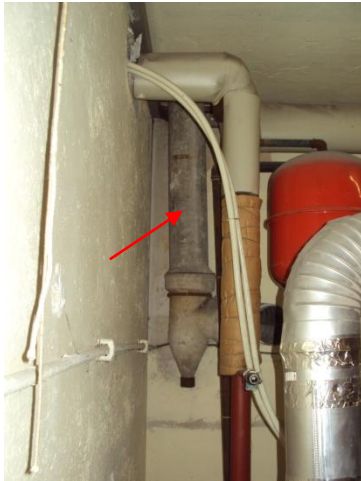
Photo 1 Conciergerie, cave, conduite fibrociment

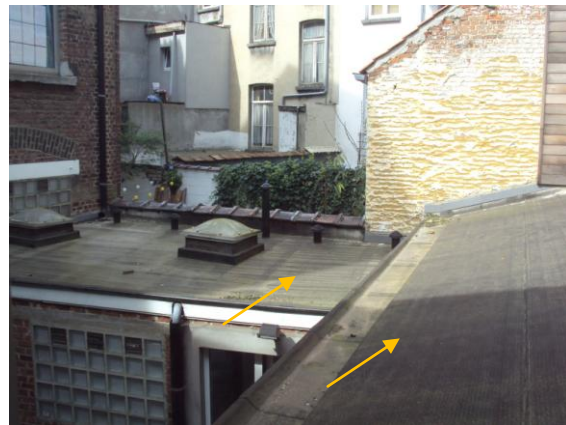
Photo 2 Anciens vestiaires et cuisine, roofing

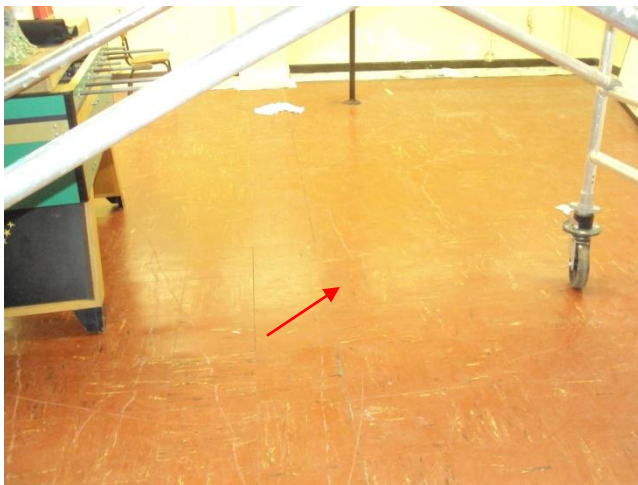
Photo 3 Garderie, revêtement de sol de type « Floorflex »

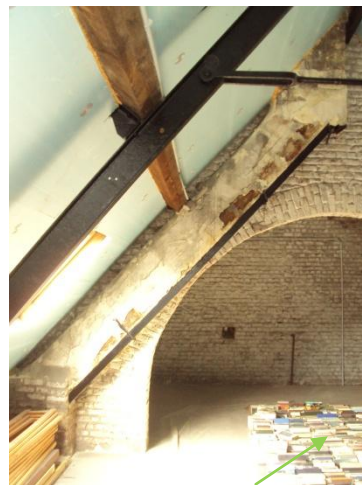
Photo 4 Grenier, poussière de chantier

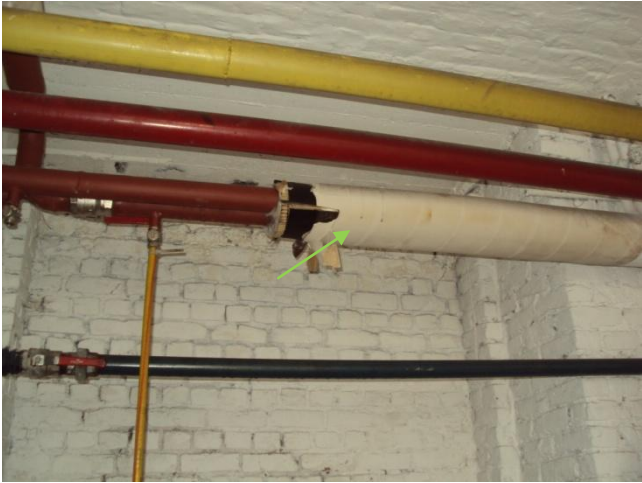
Photo 5 Chaufferie, calorifuge

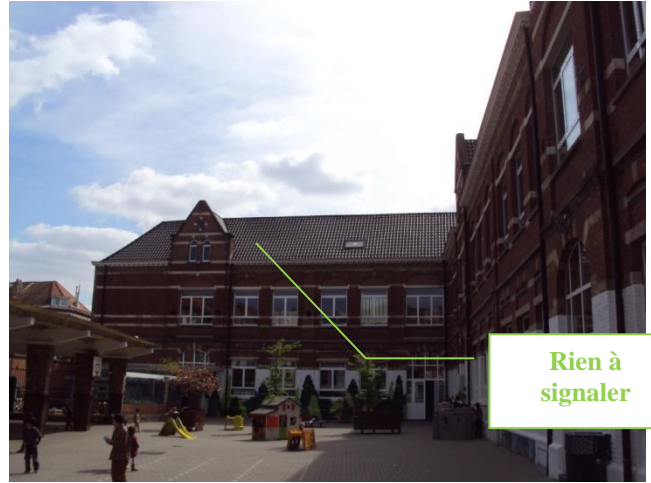
Photo 6 Vue générale, extérieur

Rien à signaler
