Inventaire amiante

Lieu : Institut Ernest Richard (bât. 2)
Adresse: rue J Buedts 14
1040 Etterbeek
Référence : GASB13.14414/29
Date : 8 juillet 2015

Maître de l'ouvrage : Commune d'Etterbeek
Avenue d'Auderghem 113
1040 Etterbeek

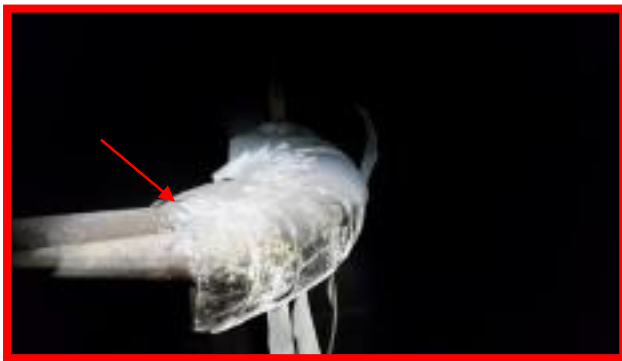
Photo 1

| N° d'application | Localisation | Présence MCA, MSCA, MCCA ou négatif | Rapport Analytique | Référence échantillon rapport | Type de matériau | Type d'amiante | N° photo | Etat et accessibilité du matériau* | | | Programme de Gestion | |
|---|---|---|---|---|---|---|---|---|---|---|---|---|
| 1 | Cave/ancien local citerne | MCA | 14841-003-PLM | E001 | Coude colorifugé | Amosite | 1 | Fortement dégradé | Facilement accessible | Aucun | 3 | Long terme |

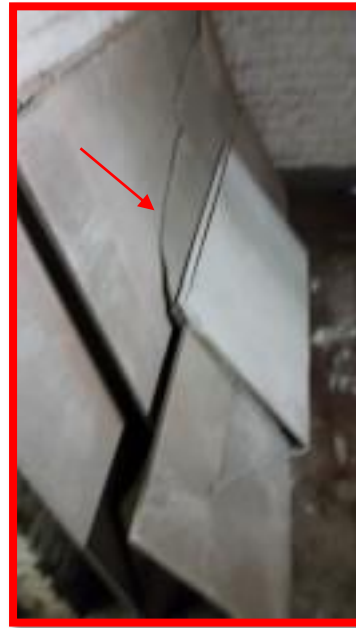
Photo 2

| N° d'application | Localisation | Présence MCA, MSCA, MCCA ou négatif | Rapport Analytique | Référence échantillon rapport | Type de matériau | Type d'amiante | N° photo | Etat et accessibilité du matériau* | | | Programme de Gestion | |
|---|---|---|---|---|---|---|---|---|---|---|---|---|
| 2 | Cave/local stockage et couloir | MCCA | - | - | Panneaux de type fibrociment | - | 2 | Pas de dégât | Facilement accessible | Aucun | 3 | Long terme |

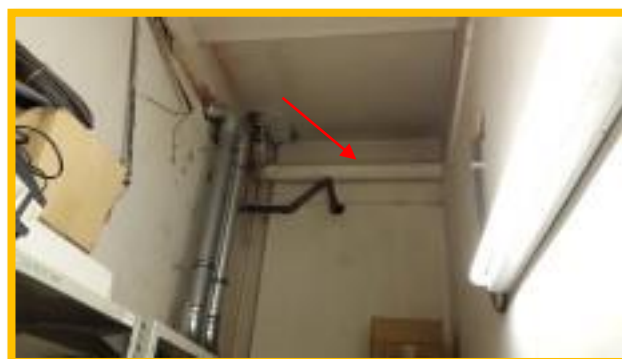
Photo 4

| N° d'application | Localisation | Présence MCA, MSCA, MCCA ou négatif | Rapport Analytique | Référence échantillon rapport | Type de matériau | Type d'amiante | N° photo | Etat et accessibilité du matériau* | | | Programme de Gestion | |
|---|---|---|---|---|---|---|---|---|---|---|---|---|
| 3 | Cave/local réserve | MSCA | - | - | Calorifuge*** | - | 4 | Pas de dégât | Facilement accessible | Aucun | 4 | Long terme |

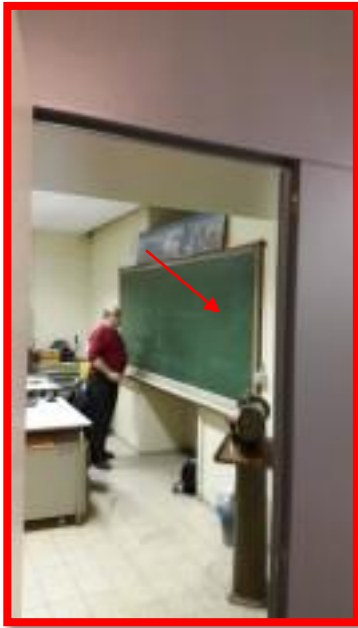
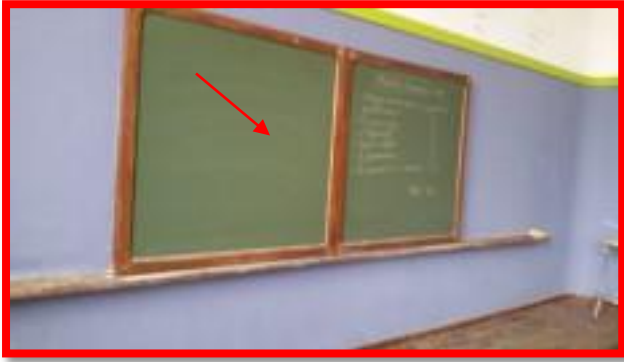
| N° d'application | Localisation | Présence MCA, MSCA, MCCA ou négatif | Rapport Analytique | Référence échantillon rapport | Type de matériau | Type d'amiante | N° photo | Etat et accessibilité du matériau* | | | Programme de Gestion | |
|---|---|---|---|---|---|---|---|---|---|---|---|---|
| 4 | Classes et salle de profs | MCCA | - | - | Tableau de type fibrociment | - | 5,17 | Pas de dégât | Facilement accessible | Aucun | 4 | Long terme |

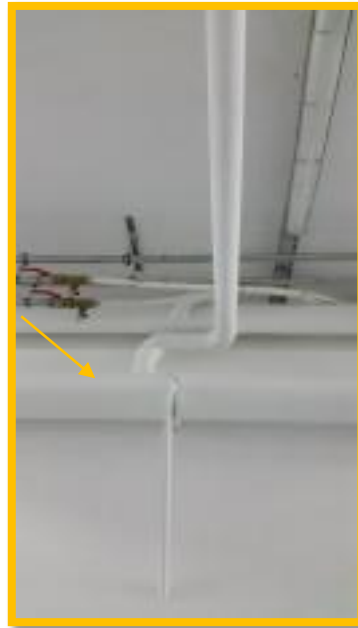
Photo 6

| N° d'application | Localisation | Présence MCA, MSCA, MCCA ou négatif | Rapport Analytique | Référence échantillon rapport | Type de matériau | Type d'amiante | N° photo | Etat et accessibilité du matériau* | | | Programme de Gestion | |
|---|---|---|---|---|---|---|---|---|---|---|---|---|
| 5 | Cave/atelier machine outils | MCA | - | Idem 001 | Coude calorifugé | Amosite | 6 | Pas de dégât | Facilement accessible | Peinture | 2 | Urgent |

| N° d'application | Type (T) | Etat (E) | Activité (A) | Délai d'action |
|---|---|---|---|---|
| 5 | 1000 | 1 | 100 | Urgent |

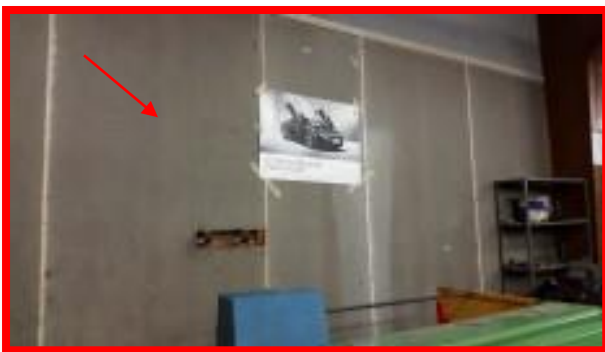
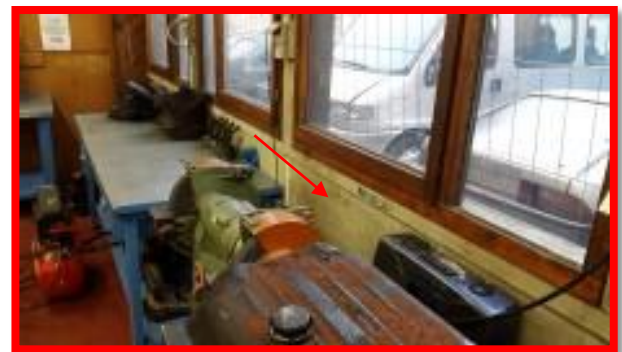
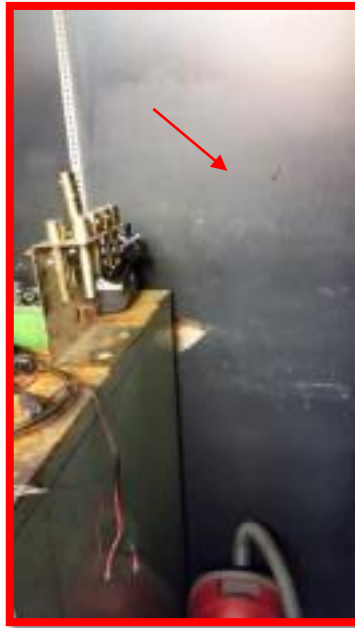
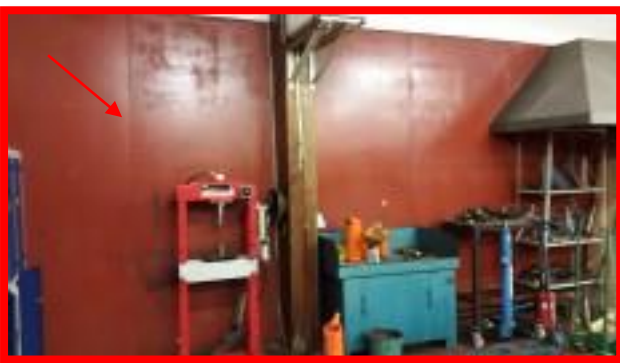
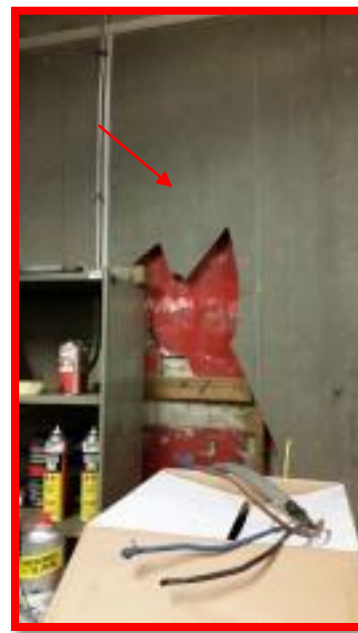
| N° d'application | Localisation | Présence MCA, MSCA, MCCA ou négatif | Rapport Analytique | Référence échantillon rapport | Type de matériau | Type d'amiante | N° photo | Etat et accessibilité du matériau* | | | Programme de Gestion | |
|---|---|---|---|---|---|---|---|---|---|---|---|---|
| 6 | Rdc/Atelier mécanique | MCCA | - | - | Plaque de type fibrociment | - | 7,8,10,11,12 | Fortement dégradé | Facilement accessible | Aucun | 3 | Court terme |

| N° d'application | Type (T) | Etat (E) | Activité (A) | Délai d'action |
|---|---|---|---|---|
| 6 | 1 | 100 | 100 | Court terme |

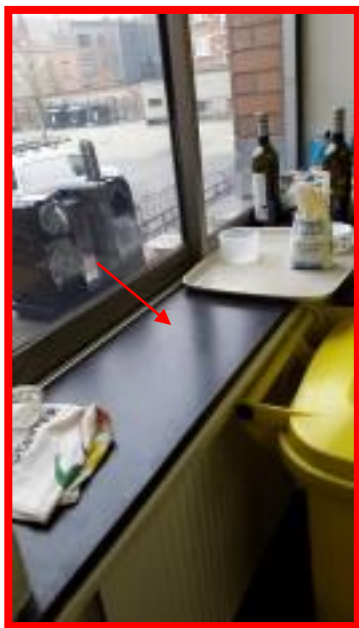
Photo 13

| N° d'application | Localisation | Présence MCA, MSCA, MCCA ou négatif | Rapport Analytique | Référence échantillon rapport | Type de matériau | Type d'amiante | N° photo | Etat et accessibilité du matériau* | | | Programme de Gestion | |
|---|---|---|---|---|---|---|---|---|---|---|---|---|
| 7 | Rdc/salle des profs | MCCA | - | - | Tablette de type fibrociment | - | 13 | Pas de dégât | Facilement accessible | Aucun | 4 | Long terme |

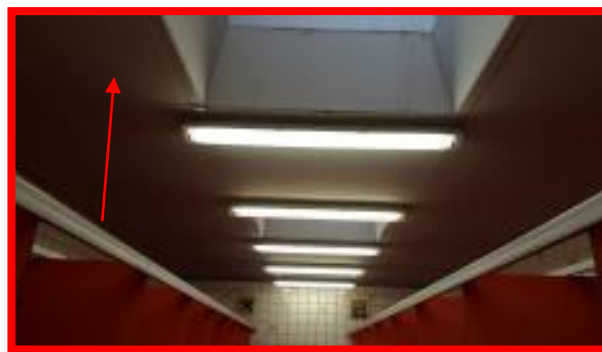
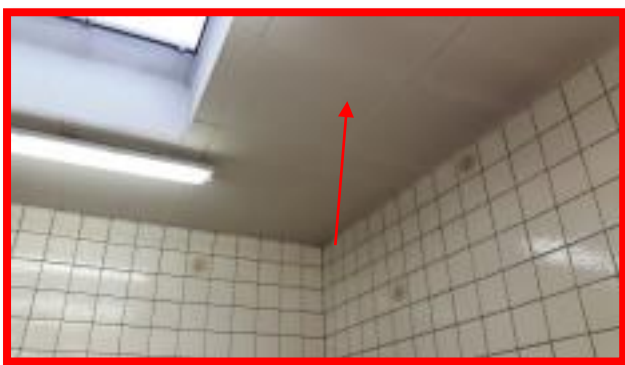
| N° d'application | Localisation | Présence MCA, MSCA, MCCA ou négatif | Rapport Analytique | Référence échantillon rapport | Type de matériau | Type d'amiante | N° photo | Etat et accessibilité du matériau* | | | Programme de Gestion | |
|---|---|---|---|---|---|---|---|---|---|---|---|---|
| 8 | Hall de sport/Salle de douche | MCCA | - | - | Plaque de type fibrociment | - | 14,15 | Pas de dégât | Facilement accessible | Aucun | 4 | Long terme |

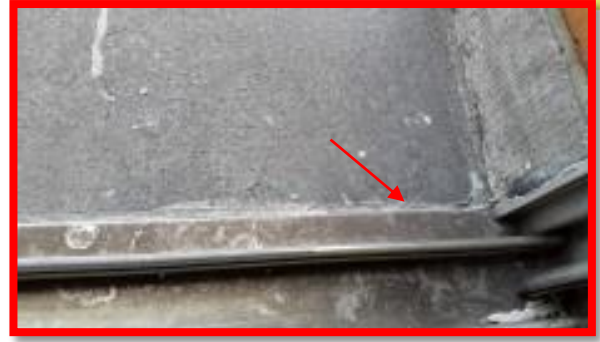
Photo 18

| N° d'application | Localisation | Présence MCA, MSCA, MCCA ou négatif | Rapport Analytique | Référence échantillon rapport | Type de matériau | Type d'amiante | N° photo | Etat et accessibilité du matériau* | | | Programme de Gestion | |
|---|---|---|---|---|---|---|---|---|---|---|---|---|
| 9 | 2 ^{ème} étage/Ext. | MCA | 14841-003-PLM | E002 | Joint de châssis alu | Chrysotile | 18 | Pas de dégât | Facilement accessible | Aucun | 4 | Long terme |

| Les résultats ci-dessous sont obtenus en tant que laboratoire agréé par le SPF ETCS | | | Hors agrément |
|---|---|---|---|
| 14841-003-002 | E002 Joint châssis | Chrysotile | // |
