Inventaire amiante

Lieu : Hôtel communal d'Etterbeek
Adresse: Avenue d'Auderghem, 113-117
1040 Etterbeek
Référence : GASB13.14414/16
Date : 12 december 2014

Date du rapport : 12/12/2014
Lieu : Hôtel communal d'Etterbeek
Avenue d'Auderghem, 113-117,
1040 Etterbeek
Personne de contact Geosan SA : Pierre Legrand
Téléphone : 02/644 05 64
Fax : 02/640 10 55
Référence Geosan SA : GASB13.14414/16
Maître de l'ouvrage : Commune d'Etterbeek
Avenue d'Auderghem 113
1040 Etterbeek
Personne de contact : Jacobs Alphonse
Tél. : 02/627 26 59

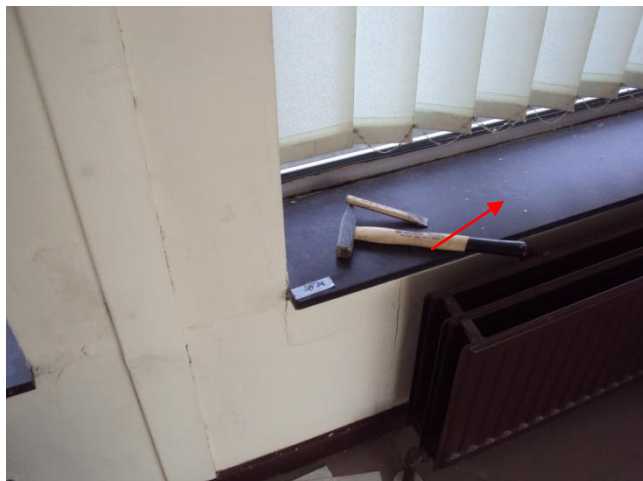
Photo 1 Loft, 6^{ème} étage, tablette

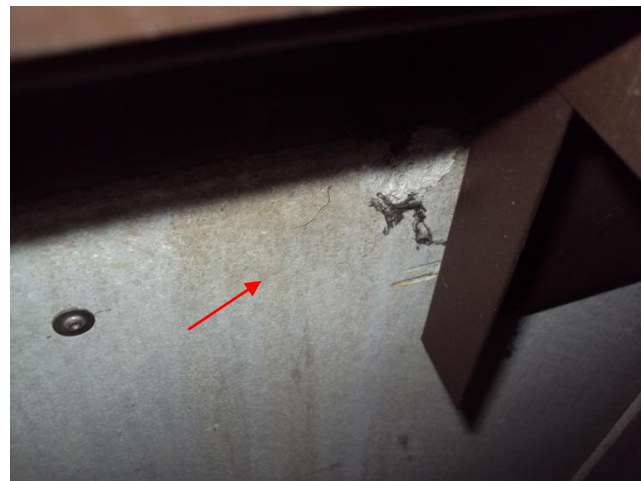
Photo 2 Zone administrative, étages, plaque « pical »

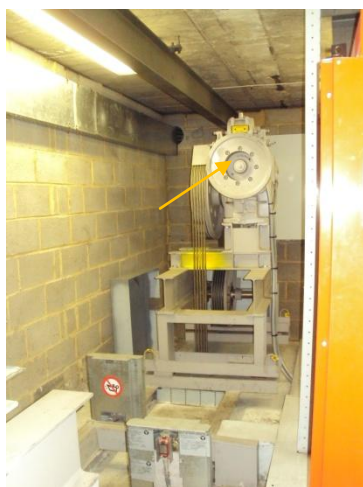
Photo 3 Zone administrative, machinerie d'ascenseur

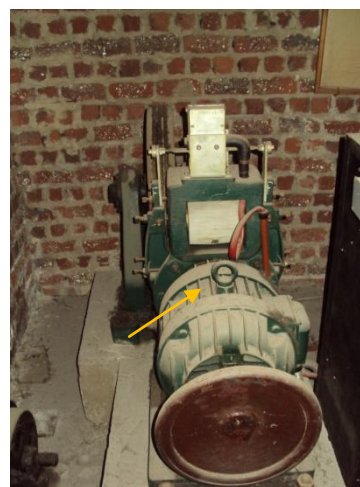
N° d'application	Localisation	Présence MCA, MSCA, MCCA ou négatif	Rapport Analytique	Référence échantillon rapport	Type de matériau	Type d'amiante	N° photo	Etat et accessibilité du matériau*			Programme de Gestion Recommandation	
								Etat	Accessibilité	Traitement de surface	Type	délai d'action**
1	Zone administrative, 6ème étage, loft	MCA	-	-	Tablete en fibrociment	-	1	Légèrement endommagé	Facilement accessible	Aucun	4	Long terme
2	Zone administrative, 1er, 2ème, 3ème, 4ème, 5ème étage, bureaux et passage hôtel de police- hôtel communal	MCA	-	-	Plaque de type « Pical »	-	2	Légèrement endommagé	Facilement accessible	Aucun	3	Urgent
3	Zone administrative, 6ème étage, machinerie d'ascenseur	MSCA	-	-	Patin de frein	-	3	Pas de dégât	Difficilement accessible	Aucun	4	Long terme
4	Ancien hôtel communal, grenier, machinerie d'ascenseur	MSCA	-	-	Patin de frein	-	4	Pas de dégât	Difficilement accessible	Aucun	4	Long terme

Photo 4 Ancien hôtel communal, machinerie d'ascenseur

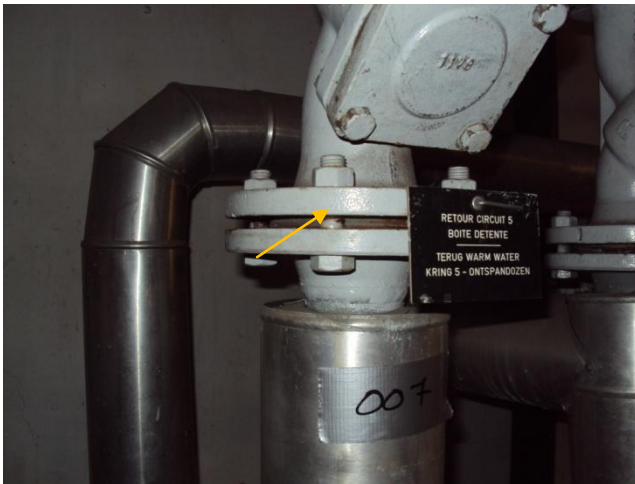
5	Ancien hôtel communal, cave, chaufferie	MSCA	-	-	Joint de bride	-	5	Pas de dégât	Difficilement accessible	Aucun	4	Long terme
6	Zone administrative, toiture	MSCA	-	-	Roofing	-	6	Pas de dégât	Facilement accessible	Aucun	4	Long terme
7	Ancien hôtel communal, salle d'apparat	MSCA	-	-	Revêtement de plafond	-	7	Pas de dégât	Difficilement accessible	Aucun	4	Long terme
8	Zone administrative, 6ème étage, machinerie d'ascenseur	MCA	-	-	Conduit en fibrociment	-	8	Pas de dégât	Facilement accessible	Aucun	4	Long terme
8	Ancien hôtel communal, grenier	Négatif	14110-001-PLM	1411-001-001	Plâtre de calorifuge	-	8	Légèrement endommagé	Facilement accessible	Aucun	4	Long terme
9	Ancien hôtel communal, cave	Négatif	14110-001-PLM	1411-001-002	Plâtre de calorifuge	-	9	Légèrement endommagé	Facilement accessible	Aucun	4	Long terme

Photo 5 Ancien hôtel communal, chaufferie

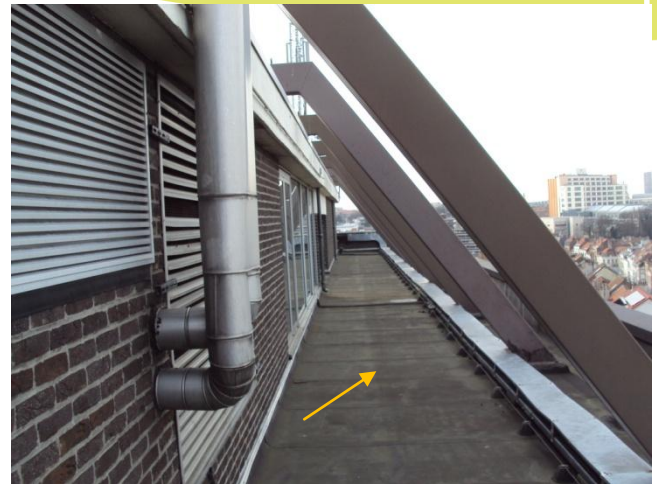
Photo 6 Zone administrative, toiture

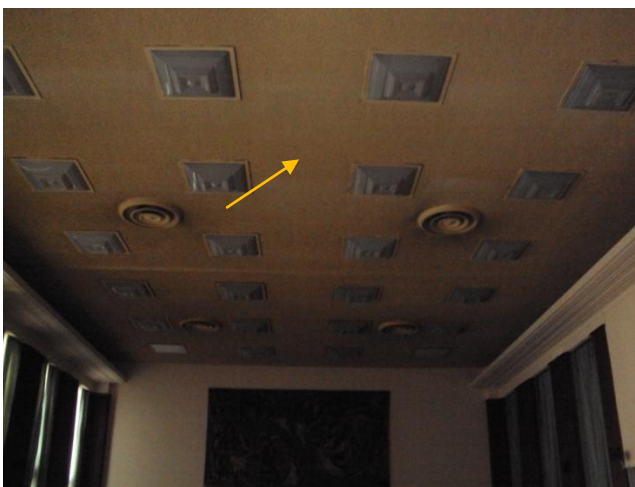
Photo 7 Salle d'apparat, plafond

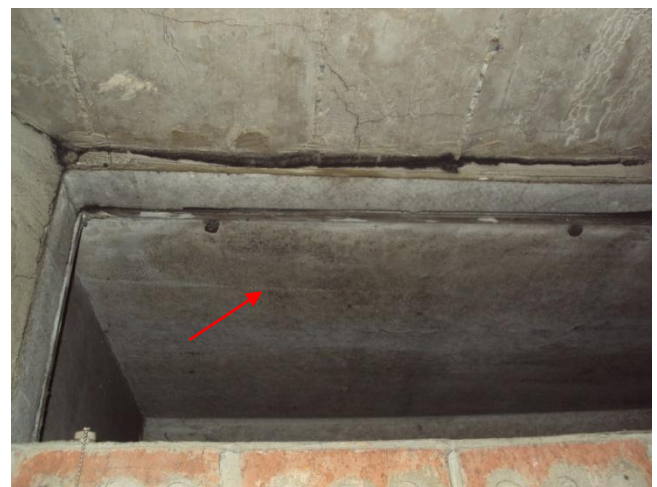
Photo 8 Zone administrative, machinerie, conduit

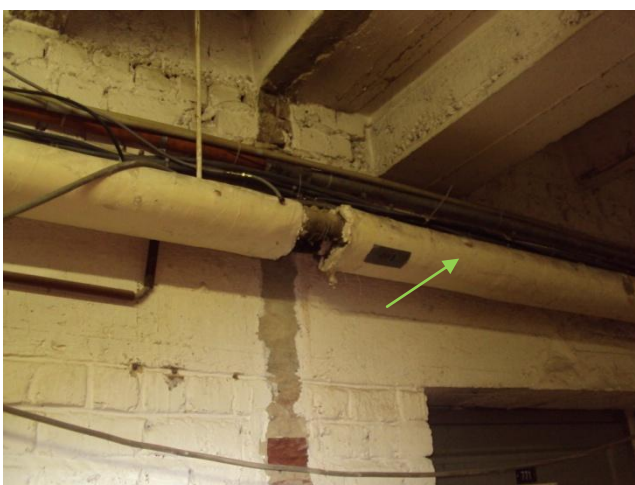
Photo 9 Ancien hôtel communal, cave

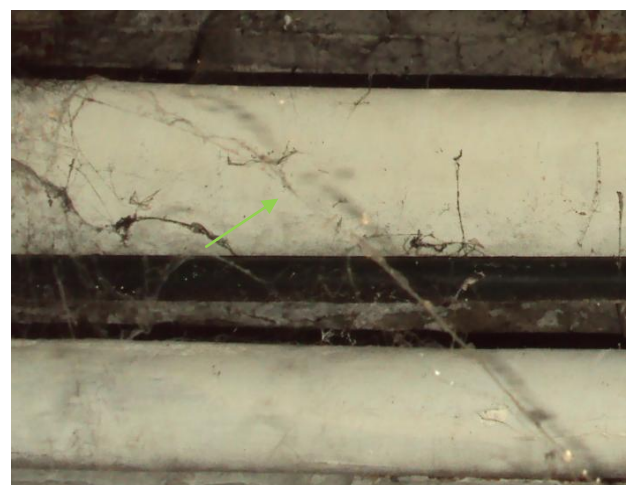
Photo 10 Ancien hôtel communal, grenier
