Inventaire amiante

Lieu : Bibliothèque communale Hergé
Adresse: Avenue de la Chasse, 211
1040 Etterbeek
Référence : GASB13.14414/22
Date : 12 december 2014

Date du rapport : **12/12/2014**
Lieu : Bibliothèque communale Hergé
Avenue de la Chasse, 211
1040 Etterbeek
Personne de contact Geosan SA : Pierre Legrand
Téléphone : 02/644 05 64
Fax : 02/640 10 55
Référence Geosan SA : GASB13.14414/21
Maître de l'ouvrage : Commune d'Etterbeek
Avenue d'Auderghem 113
1040 Etterbeek
Personne de contact : Jacobs Alphonse
Tél. : 02/627 26 59

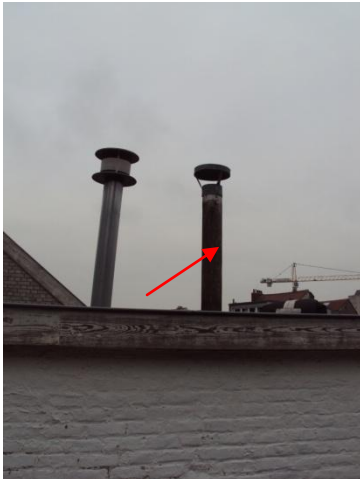
N° d'application	Localisation	Présence MCA, MSCA, MCCA ou négatif	Rapport Analytique	Référence échantillon rapport	Type de matériau	Type d'amiante	N° photo	Etat et accessibilité du matériau*			Programme de Gestion Recommandation	
								Etat	Accessibilité	Traitement de surface	Type	délai d'action**
1	Bâtiment arrière, toit	MCA	-	-	Tuyaux en fibrociment	-	1	Pas de dégât	Difficilement accessible	Aucun	4	Long terme
2	Bâtiment arrière, toit	Négatif	14803-001-PLM	14803-001-001	Roofing	-	2	-	-	-	-	-

Photo 1 Arrière cours, toit, tuyaux

N° d'application	Type (T)	Etat (E)	Activité (A)	Délai d'action
1	1	1	1	Long terme

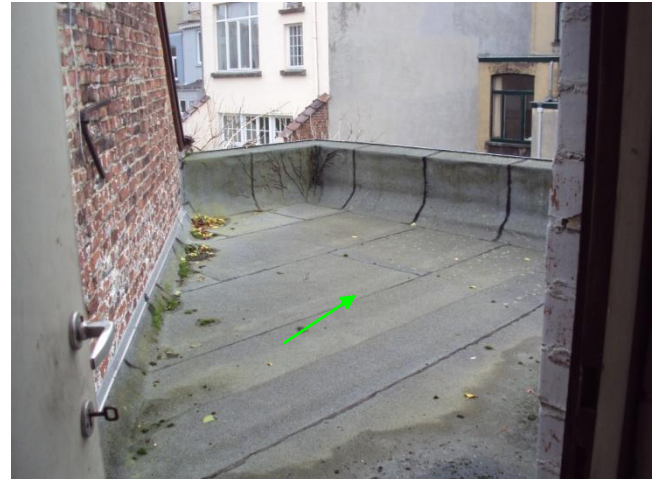
Photo 2 Arrière cours, toit, roofing

Les résultats ci-dessous sont obtenus en tant que laboratoire agréé par le SPF ETCS			Hors agrément
Référence a-ULaB	Description par le client	Type(s) d'amiante présent(s)	Autre(s) type(s) de fibre(s)
14803-001-001	E001 Roofing	//	FO
Fin des résultats obtenus en tant que laboratoire agréé par le SPF ETCS			Hors agrément
