Inventaire amiante

Lieu : Ecole « Paradis des Enfants »
Adresse: Avenue Commandant Lothaire, 36a
1040 Etterbeek
Référence : GASB13.14414/33
Date : 8 juillet 2015

RAPPORT N° F-568972.01

Ecole paradis des enfants située Avenue des Volontaires 110
à 1040 Etterbeek

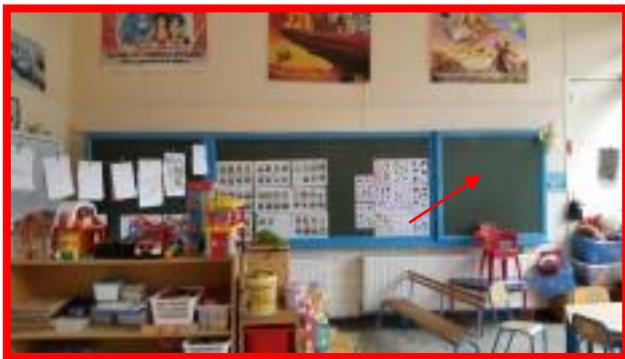
Photo 1

N° d'application	Localisation	Présence MCA, MSCA, MCCA ou négatif	Rapport Analytique	Référence échantillon rapport	Type de matériau	Type d'amiante	N° photo	Etat et accessibilité du matériau*			Programme de Gestion	
								Etat	Accessibilité	Traitement de surface	Type	délai d'action**
1	Maternelle/classes	MCCA	-	-	Tableau de type fibrociment	-	1,2	Pas de dégât	Facilement accessible	Aucun	4	Long terme
2	Pavillon maternelle	MCCA	-	-	Seuil de porte de type fibrociment	-	3	Légèrement endommagé (érodé)	Facilement accessible	Aucun	3	Long terme
3	Pavillon maternelle	MCA (rapport précédent)	-	-	Allège de fenêtre	Chrysotile	8	Pas de dégât	Facilement accessible	Aucun	4	Long terme
4	Pavillon maternelle	MCCA	-	-	Couvre cheminée	-	4	Pas de dégât	Facilement accessible	Aucun	4	Long terme
5	Maternelle/ext.	MCA (rapport précédent)	-	-	Conduit de cheminée	-	-	Pas de dégât	Facilement accessible	Aucun	4	Long terme

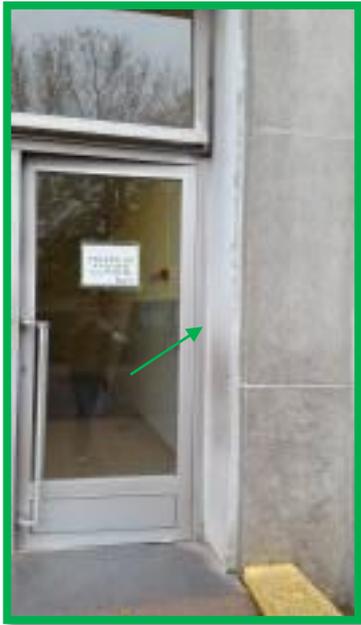
Photo 5

6	Primaire/ext.	Négatif	14841-001-PLM	E001	Joint de châssis	-	5	-	-	-	-	-
7	Primaire/-1/local chaufferie	MCA	14841-001-PLM	E002	Calorifuge	Amosite	6	Pas de dégât	Facilement accessible	Aucun	4	Long terme
8	Primaire/-1/piscine	Négatif	14841-001-PLM	E003	Isolation plafond	-	7	-	-	-	-	-
