Inventaire amiante

Lieu : Institut Supérieur de Formation Continue d'Etterbeek
Adresse: rue J Buedts 14
1040 Etterbeek
Référence : GASB13.14414/30
Date : 7 juillet 2015

INVENTAIRE AMIANTE

Formation continue situé rue Joseph Buedts n°14 à 1040 Etterbeek.

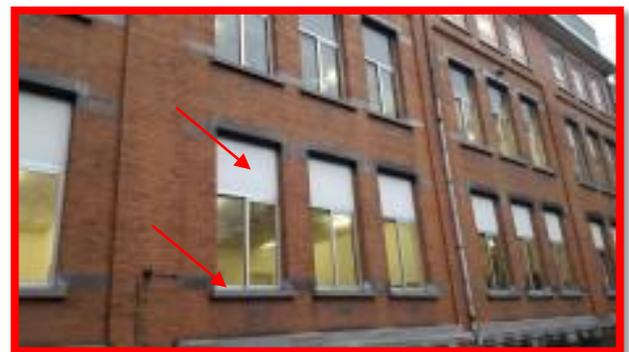
Photo 10

7	Bât./ext.	MSCA	-	-	Allège de fenêtre	-	10	Pas de dégât	Facilement accessible	Aucun	4	Long terme
8	Bât./classes	MCCA	-	-	Tableau de type fibrociment	-	9, 11	Pas de dégât	Facilement accessible	Aucun	4	Long terme
9	Pavillon/-1	MCA	Voir rapport précédent	-	Tuyau de type fibrociment	Chrysotile Crocidoite	-	Pas de dégât	Facilement accessible	Aucun	4	Long terme
