## Inventaire amiante

**Lieu :** Prégardiennat « Langerie »  
**Adresse:** Avenue des Volontaires, 128  
1040 Etterbeek  
**Référence :** GASB13.14414/25  
**Date :** 7 juillet 2015

**Maître de l'ouvrage** : Commune d'Etterbeek  
Avenue d'Auderghem 113  
1040 Etterbeek

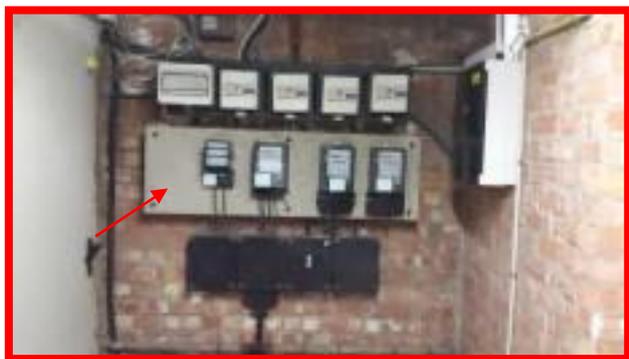
**Photo 1**

N° d'application	Localisation	Présence MCA, MSCA, MCCA ou négatif	Rapport Analytique	Référence échantillon rapport	Type de matériau	Type d'amiante	N° photo	Etat et accessibilité du matériau*			Programme de Gestion	
								Etat	Accessibilité	Traitement de surface	Type	délai d'action**
1	Sous-sol/local compteur	MCCA	-		Plaque support compteur	-	1	Pas de dégât	Facilement accessible	Aucun	4	Long terme
2	Sous-sol	MCA		E001	Calorifuge		2 à 5	Pas de dégât	Facilement accessible	Aucun	4	Long terme
3	Sous-sol/ancien local poubelle	MCCA	-		Conduite de type fibrociment	-	7	Pas de dégât	Facilement accessible*	Aucun	4	Long terme
4	1 <sup>er</sup> étage /salle de jeux	MCCA	-		Tableau de type fibrociment	-	10	Pas de dégât	Facilement accessible	Aucun	4	Long terme
5	Sous-sol/local chaufferie	MCCA	-	-	Conduit en fibrociment	-	5	Pas de dégât	Facilement accessible	Aucun	4	Long terme

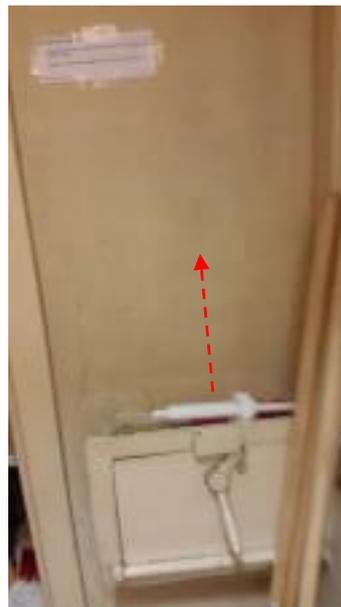
Photo 8 (gaine en fibrociment non visible)

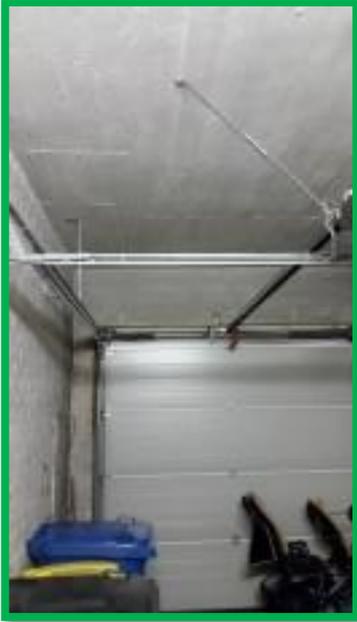
Photo 9 (local garage, RAS)

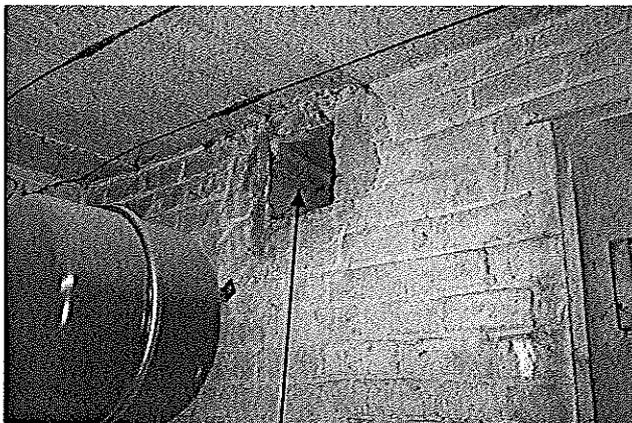
Photo n°1 :

Localisation des matériaux contenant de l'amiante (MCA)	Recommandations
Chaufferie – gaine d'aération ( <i>photo n°1</i> )	Contrôle annuel
Chaufferie – calorifuge ( <i>photo n°2</i> )	Enlèvement à court terme (5 ans)
Cave – support compteur électrique ( <i>photo n°3</i> )	Contrôle annuel
Cave, proximité compteur électrique – calorifuge ( <i>photo n°4</i> )	Réparation * en urgence (6 mois), Enlèvement à court terme (5 ans)
