INVENTAIRE AMIANTE
Ecole « La Farandole »
Chaussée Saint-Pierre, 193
1040 Etterbeek
Référence GASB13.14414/7
20 juin 2014

INVENTAIRE AMIANTE EN VUE DE

DEMOLITION
X	TRANSFORMATION

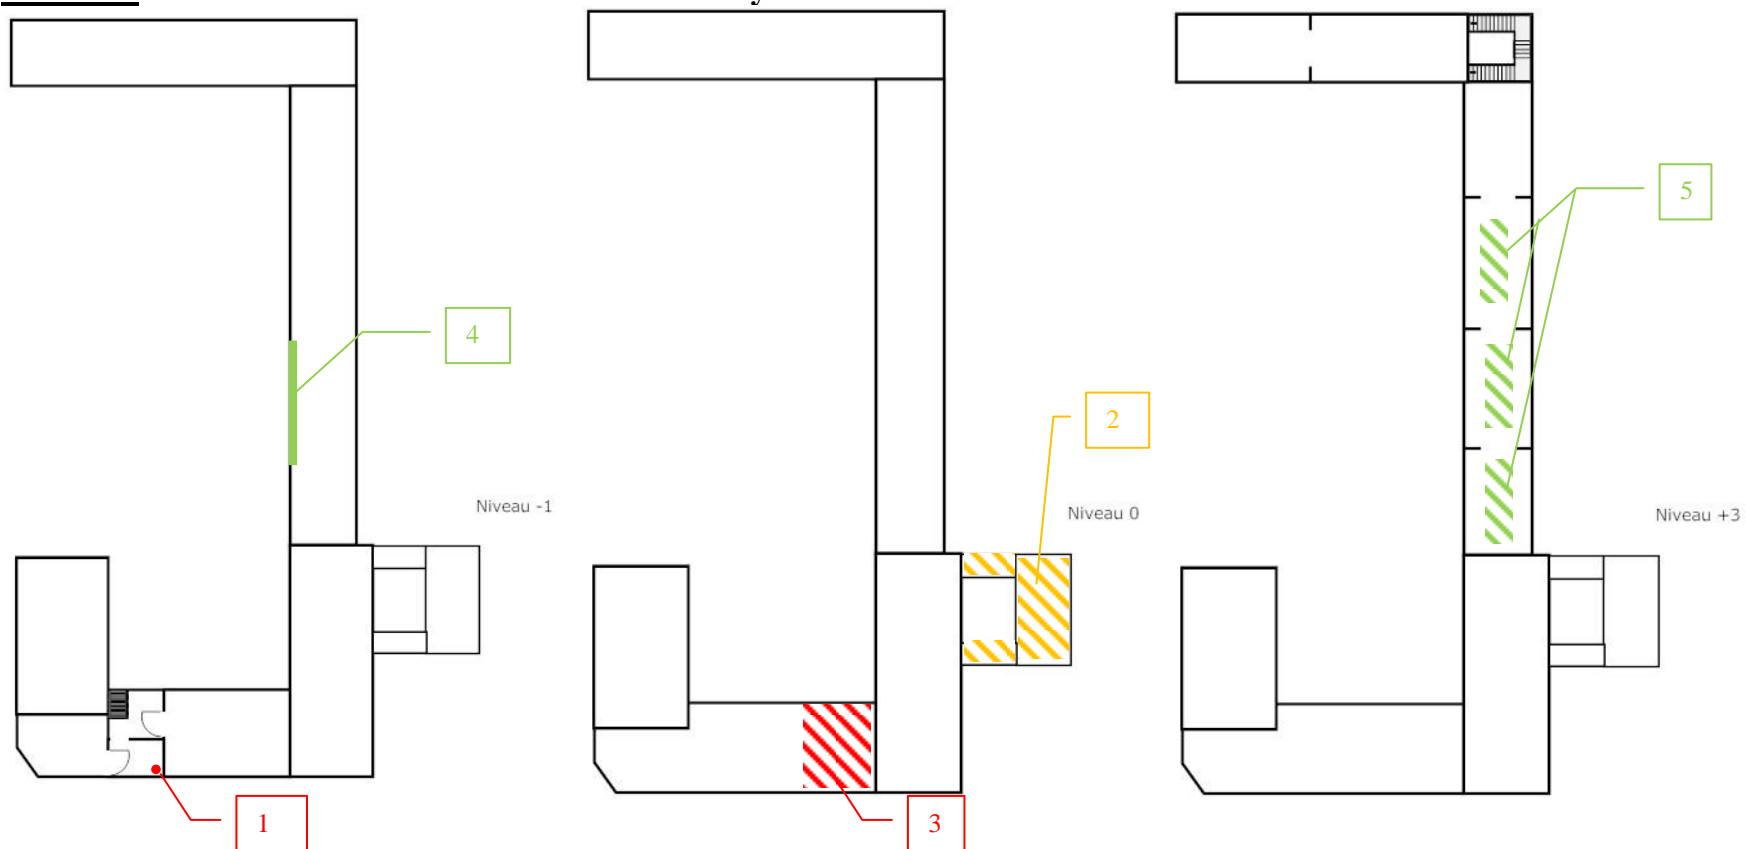
Annexe 3 : Plans et localisation des matériaux analysé et contenant de l'amiante

Référence bâtiment/étage/local	Réf. matériau	Type de matériau	Dégradation du matériau	Quantité (estimatif)	Méthode de fixation	Numéro de fiche	Numéro de photo	Numéro d'échantillon
Conciergerie, cave, -1	01	Conduit en fibrociment	Pas de dégât	7 m	Ciment	1	1	-
Ancien vestiaire et cuisine, toit, 0	02	Roofing	Légèrement endommagé	30 m ²	Colle	2	2	-
Garderie, 0	001	Colle dalle de sol "Floorflex"	Pas de dégât	30 m ²	Colle	3	3	001
Salle chaufferie, -1	002	Plâtre de calorifuge	Pas de dégât	8 m	Plâtre	4	5	002
Grenier, +3	003	Poussière de chantier	Pas de dégât	-	-	5	4	003
