Inventaire amiante

Lieu : Institut Ernest Richard (bât. 2)
Adresse: rue J Buedts 14
1040 Etterbeek
Référence : GASB13.14414/29
Date : 8 juillet 2015

Maître de l'ouvrage : Commune d'Etterbeek
Avenue d'Auderghem 113
1040 Etterbeek

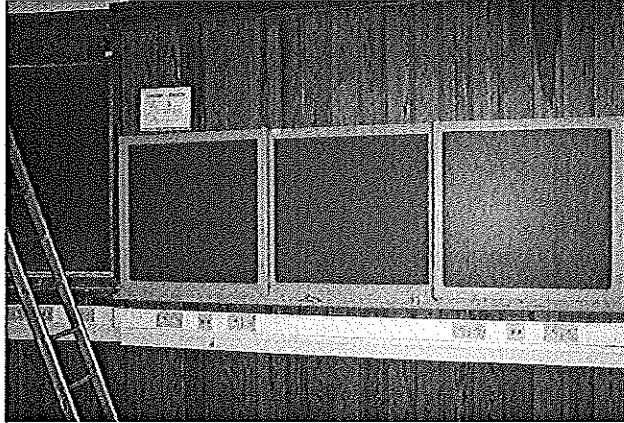
Photo n°1 :

| <u>Références échantillons</u> | <u>Localisations + mètres</u> | <u>Résultats</u> | <u>Variété d'amiante</u> |
|---|--|---|---|
| 001 | Au niveau 0, dans la classe n°3 : tableau (photo n°1). | POSITIF | Chrysotile 10-50% |

| Localisation des matériaux contenant de l'amiante (MCA) | Recommandations |
|--|---|
| Au niveau 0, dans la classe n°3 : tableau (photo n°1). ✓ | Contrôle annuel. |

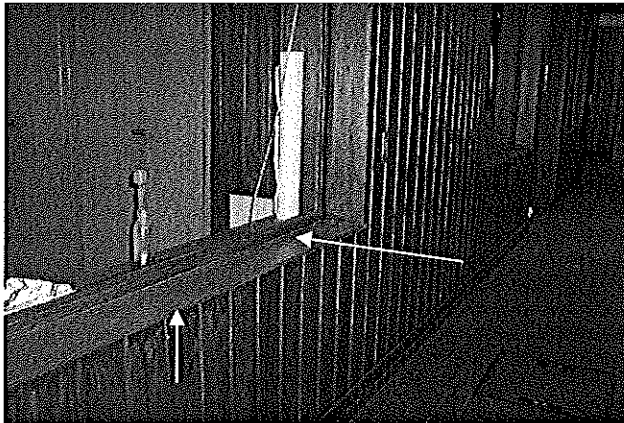
Photo n°2 :

| <u>Références échantillons</u> | <u>Localisations + mètres</u> | <u>Résultats</u> | <u>Variété d'amiante</u> |
|---|--|---|---|
| 002 | Au niveau 0, dans le couloir : tablettes de fenêtres (photo n°2). | POSITIF | Chrysotile 10-50% |

| Localisation des matériaux contenant de l'amiante (MCA) | Recommandations |
|--|---|
| Au niveau 0, dans le couloir : tablettes de fenêtres (photo n°2). ✓ | Contrôle annuel. |

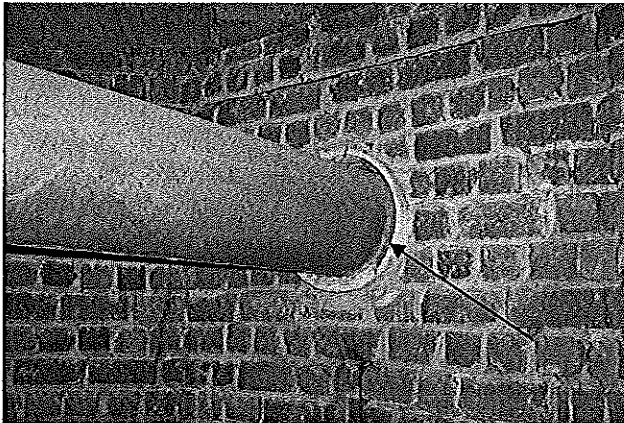
Photo n°3 :

| <u>Références échantillons</u> | <u>Localisations + mètres</u> | <u>Résultats</u> | <u>Variété d'amiante</u> |
|---|--|---|---|
| 003 | Au niveau -1, dans le local chaufferie : conduit d'évacuation des gaz de combustion (photo n°3). | POSITIF | Chrysotile 10-50% |

| Localisation des matériaux contenant de l'amiante (MCA) | Recommandations |
|--|---|
| Au niveau -1, dans le local chaufferie : conduit d'évacuation des gaz de combustion (photo n°3). ✓ | Contrôle annuel. |

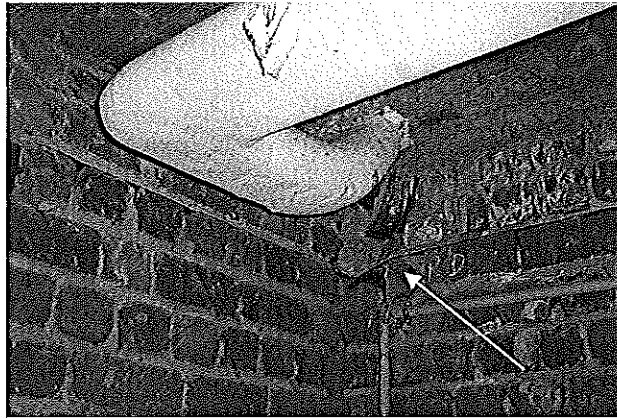
Photo n°4 :

| <u>Références échantillons</u> | <u>Localisations + mètres</u> | <u>Résultats</u> | <u>Variété d'amiante</u> |
|---|--|---|---|
| 005 | Au niveau -1, en bas des escaliers : conduit en amiante ciment dans le mur (photo n°4). | POSITIF | Chrysotile 10-50% Crocidolite 10-50% |

| Localisation des matériaux contenant de l'amiante (MCA) | Recommandations |
|--|---|
| Au niveau -1, en bas des escaliers : conduit en amiante ciment dans le mur (photo n°4). ✓ | Contrôle annuel. |

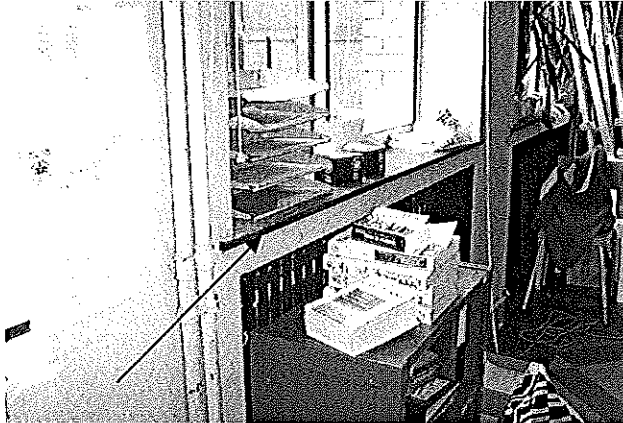
Photo n°5 :

| <u>Références échantillons</u> | <u>Localisations + mètres</u> | <u>Résultats</u> | <u>Variété d'amiante</u> |
|---|--|---|---|
| 006 | Au niveau 0 secrétariat : tablettes de fenêtres (photo n°5). | POSITIF | Chrysotile 10-50% |

Localisation de la zone homogène : Au niveau 0 secrétariat : tablettes de fenêtres (photo n°5).

| Localisation des matériaux contenant de l'amiante (MCA) | Recommandations |
|--|---|
| Au niveau 0 secrétariat : tablettes de fenêtres (photo n°5). ✓ | Contrôle annuel. |

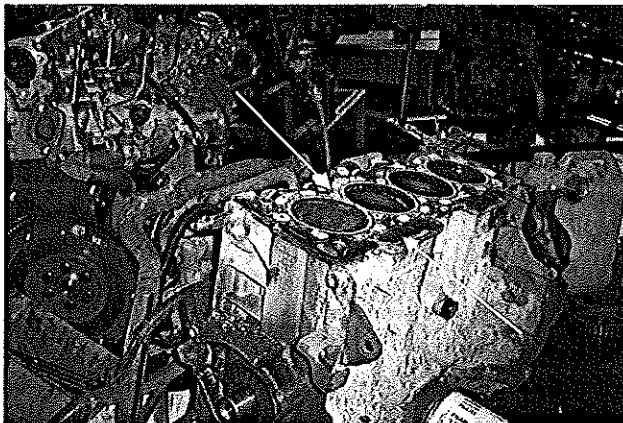
Photo n°6 :

| <u>Références échantillons</u> | <u>Localisations + mètres</u> | <u>Résultats</u> | <u>Variété d'amiante</u> |
|---|--|---|---|
| 007 | Au niveau 0, dans les ateliers mécanique automobile : joint de culasse apparent (photo n°6). | POSITIF | Chrysotile 10-50% |

Localisation de la zone homogène : Au niveau 0, dans les ateliers mécanique automobile : joint de culasse apparent (photo n°6).

| Localisation des matériaux contenant de l'amiante (MCA) | Recommandations |
|--|---|
| Au niveau 0, dans les ateliers mécanique automobile : joint de culasse apparent (photo n°6). | Enlèvement recommandé. |

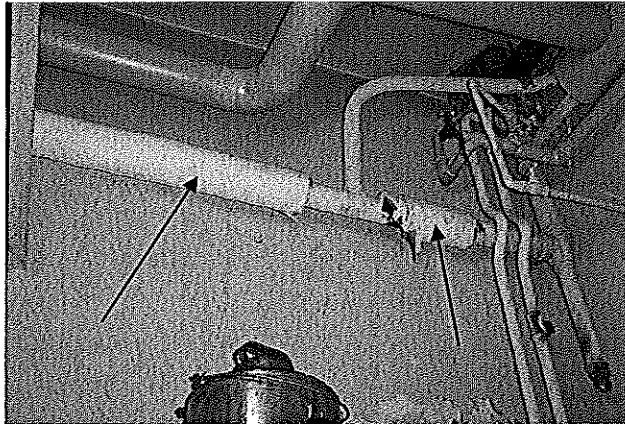
Photo n°7 :

| <u>Références échantillons</u> | <u>Localisations + mètres</u> | <u>Résultats</u> | <u>Variété d'amiante</u> |
|---|--|---|---|
| 008 | Au niveau 0, dans le local outillage et accessoires machines outils : calorifuge (photo n°7). | POSITIF | Chrysotile 1-10% Amosite 10-50% Crocidolite 1-10% |

Localisation de la zone homogène : Au niveau 0, dans le local outillage et accessoires machines outils : calorifuge (photo n°7).

| Localisation des matériaux contenant de l'amiante (MCA) | Recommandations |
|--|---|
| Au niveau 0, dans le local outillage et accessoires machines outils : calorifuge (photo n°7). ✓ | Enlèvement recommandé. |
